EL SERVICIO TÉCNICO DE FUJIFILM

*Una gran tranquilidad
para su organización*

Fujifilm, el mayor fabricante de cintas del mundo

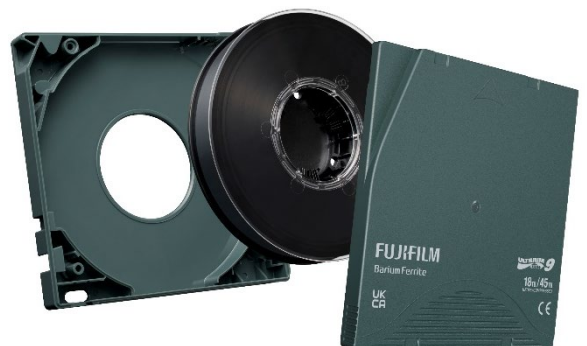
Si el nivel de SNR es demasiado bajo, se produce una reducción de la velocidad del cabezal de la unidad para intentar captar la señal emitida por la cinta magnética. Si el ajuste de una velocidad más lenta sigue sin ser suficiente para leer los datos, la unidad aumenta la tensión de la cinta para acercarla al cabezal. Cuanto más se aproxima la cinta al cabezal, más riesgo de contacto existe entre la cinta y el cabezal. El contacto entre la superficie de la cinta y el cabezal de la unidad es lo peor que puede ocurrir. Por un lado, porque las partículas desprendidas pueden contaminar el cabezal de la unidad acelerando su desgaste, y por otro lado, porque las partículas magnéticas de la cinta con el roce pueden desplazarse de tal manera que los datos almacenados en ellas no puedan leerse temporalmente o incluso de forma permanente, provocando una pérdida de datos.

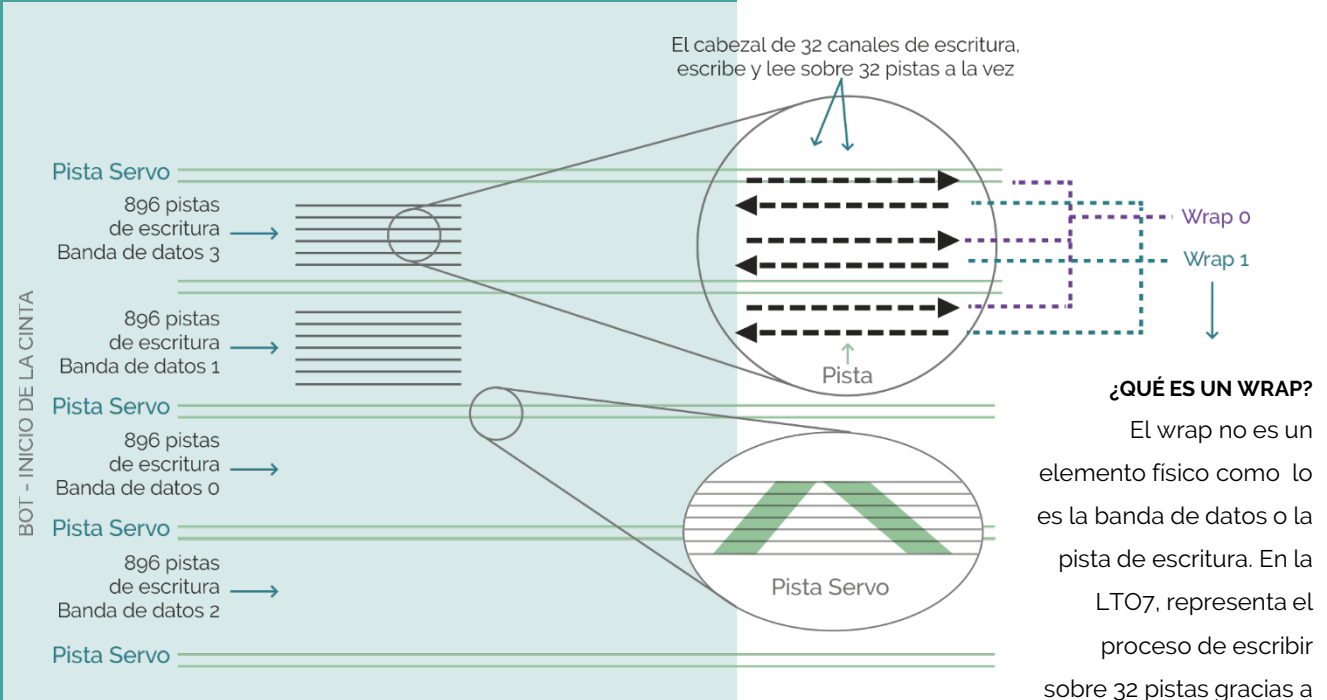
Segmentación de una cinta LTO7

En general, este tipo de incidente, se detecta después de la utilización del 50% de la capacidad de la cinta. De hecho, la mayoría de los defectos físicos sobre una cinta se producen en sus partes exteriores. Una cinta LTO está segmentada en cuatro bandas de datos. El proceso de escritura se hace primero por las dos bandas del interior de la cinta, y continúa, después, sobre las partes exteriores. La zona exterior de la cinta magnética es la porción más frágil de la cinta.

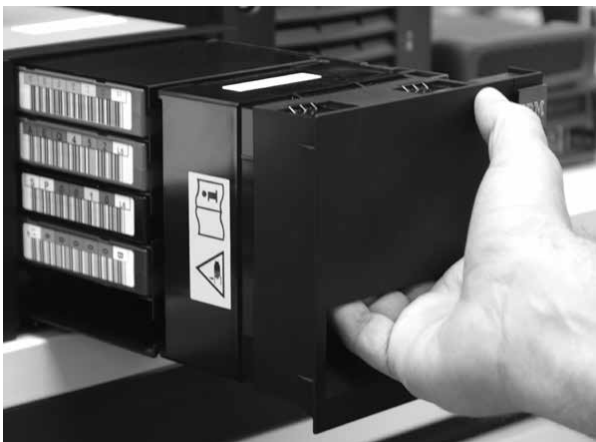
Fujifilm ha constatado que algunas veces el cargador de la librería sufre este fenómeno de bloqueo de cintas. De hecho, puede ocurrir que el acto de presionar de manera continua el resorte integrado en estos cargadores, acabe afilándolo de tal modo, que el borde del resorte acabe siendo más cortante. Cuando esto ocurre, el resorte acaba perforando la carcasa de plástico del cartucho y bloqueándolo dentro de la librería.

Ante este caso, el fabricante de la librería deberá pulir ligeramente el borde del resorte para que sea más liso y evite el bloqueo de los cartuchos.
